Ecotex Membranbodenbelüfter

Situation

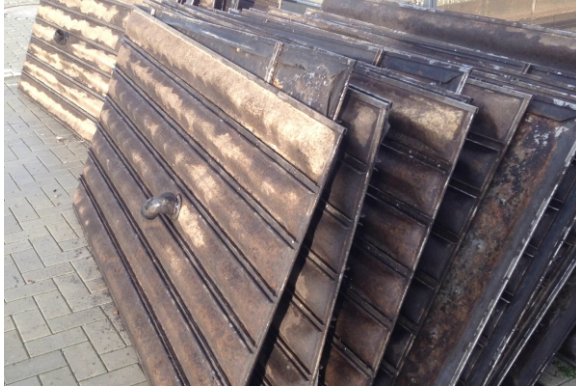
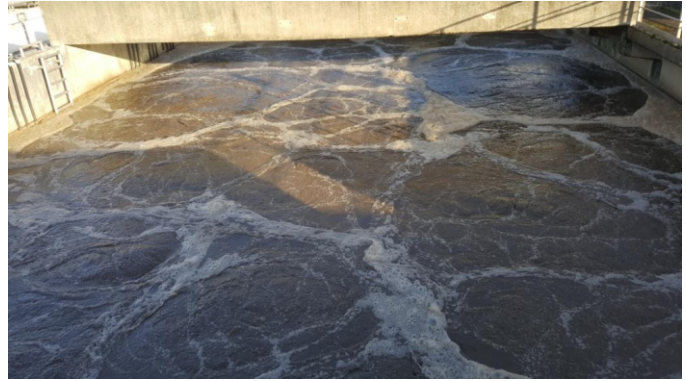
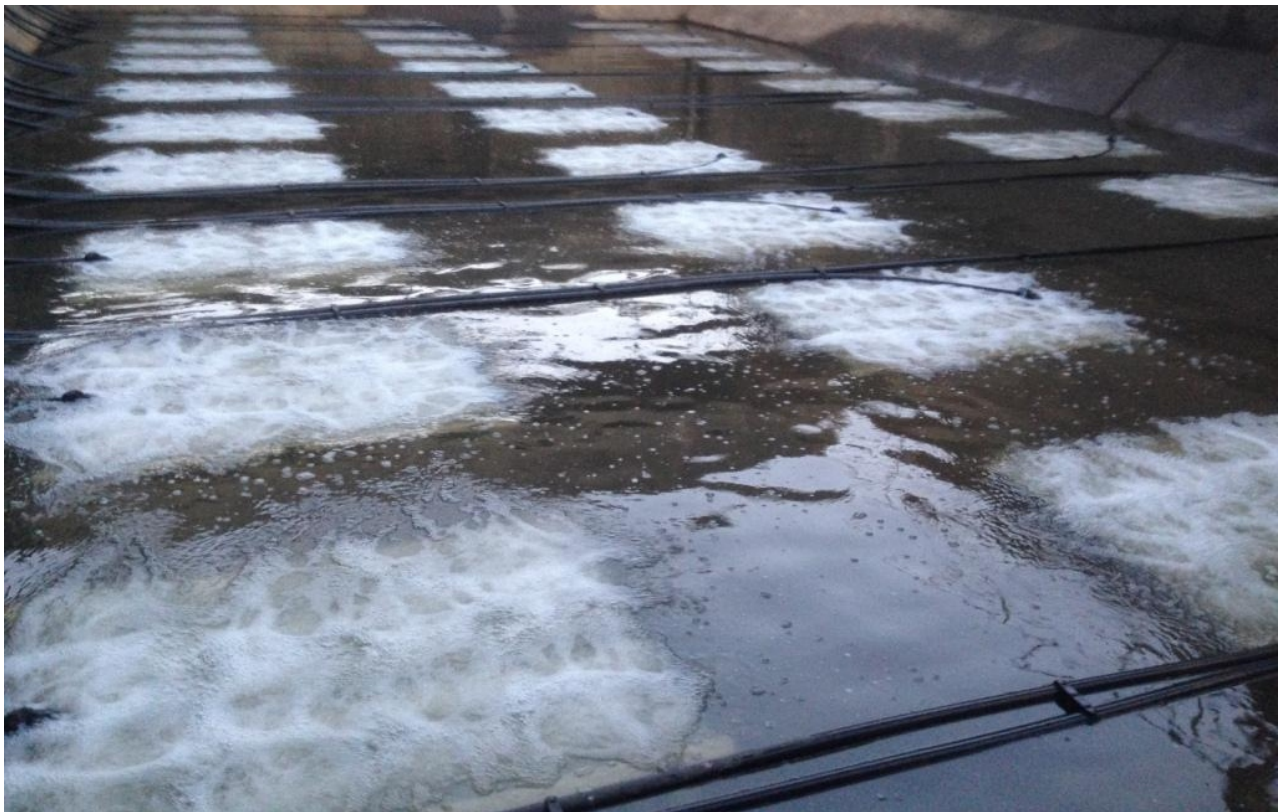
Auf der Kläranlage Uelzen waren großformatige Plattenbelüfter installiert, die wegen enormen Druckverlustanstieg ersetzt werden mussten.

Es zeigte sich, dass die Belüfter voll mit Belebtschlamm waren. Die Membranen waren unbeschädigt aber stark verkrustet und verhärtet.

In jedes der beiden Belebungsbecken wurden 33 Stück ECOTEX – Membranbodenbelüfter installiert und an die bestehende Rohrleitung angeschlossen.

Die Montage incl. Dichtigkeitskontrolle dauerte nur 2 Tage pro Becken
